АНКЕТА
обследования помещений МКОУ «Вороновская СОШ»

**АКТ ОБСЛЕДОВАНИЯ
Объекта социальной инфраструктуры
к ПАСПОРТУ ДОСТУПНОСТИ**

**для инвалидов и других маломобильных групп населения
муниципального казённого общеобразовательного учреждения «Вороновская средняя общеобразовательная школа»
(МКОУ «Вороновская СОШ»)**

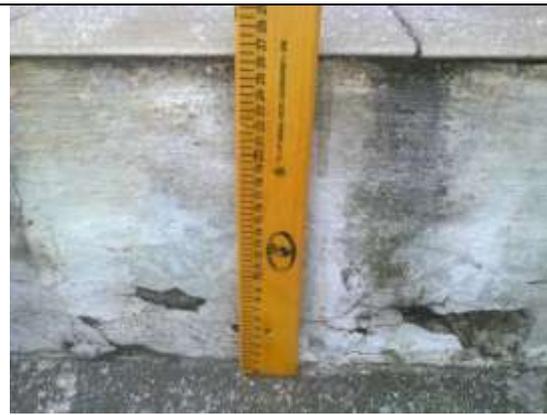
Рельефная (тактильная) полоса перед опасным участком (лестничным маршем, пешеходным переходом, поворотом, входом в здание): расстояние до объекта информации, опасного участка; ширина тактильной полосы	см.	80 50-60	отсутствует	С	
Лестница к входной площадке						
	Ширина марша лестниц	см	Не менее 135	600	О,С	
	Высота ступени	см	от 12 до 15	27	О,С

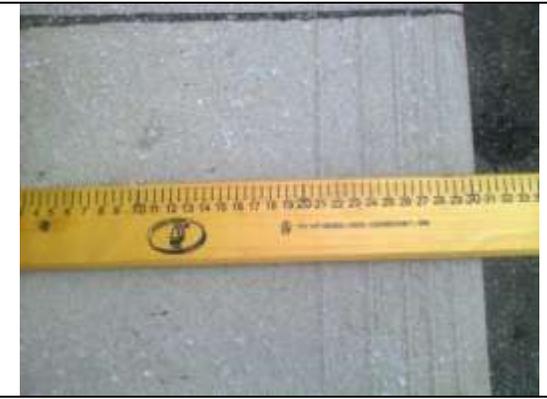
Ширина проступи	см	от 35 до 40	30	О,С

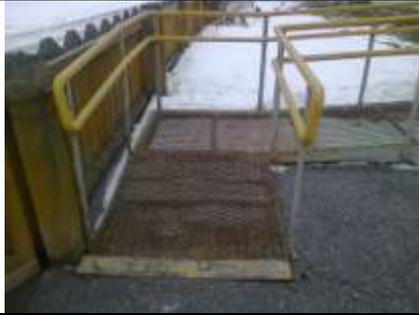
Ширина рельефной тактильной полосы		30-50	отсутствие	С	
	Желтая и контрастная окраска первой и последней ступеней		наличие	отсутствие	С	
	Единообразные геометрия и размеры ширины проступи, высоты подъема		наличие	отсутствует	О,С	
	Поручни с двух сторон		наличие	-	О,С	
	- высота поручней	см	допустимо 85-92	90	О,С,Г,У	
	- завершающие части поручней	см	не менее 30	отсутствие	О,С,Г,У	
	Пандус		наличие	наличие		
	Ширина пандуса	см	Не менее 100	100	К

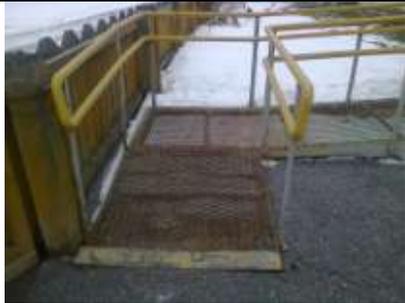
Параметры пандуса: - длина марша пандуса - уклон пандуса	см	Не более 900 Не круче от 1/12(8%) до 1:20 (5%)		К	
	Площадка на горизонтальном участке пандуса	см	Не менее 150x150	наличие	К

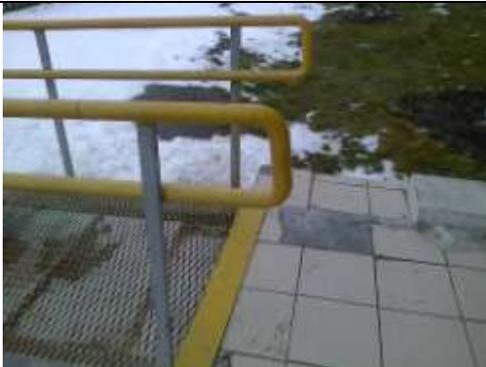
Поручни с двух сторон: - на высоте	см	70-90 (допустимо от 85 до 92)	наличие	К

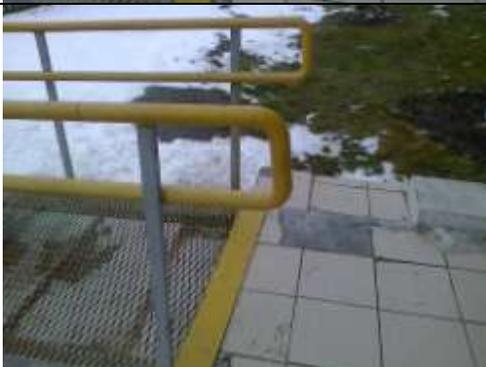
- завершающие части поручней	см	Длина пандуса на 30		К,О

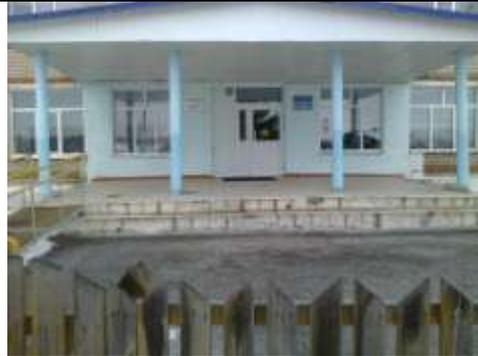
№ п/п	Наименование элемента объекта	Единицы измерения	Установленный норматив доступности	Фактическая величина	Доступность для категорий МГН	Фото	Ссылка на пункт нормативного документа 1
2	3	4	5	6	7	8	9
1	Крыльцо (входная площадка)						
	Габариты площадки: ширина X глубина	см	не менее 140 x 200 или 150 x 185	имеется	К

П.5.1.3. СП 59.13330.2012
	Поручни (ограждение)		наличие	отсутствует	К,О,С		П.5.1.2. СП

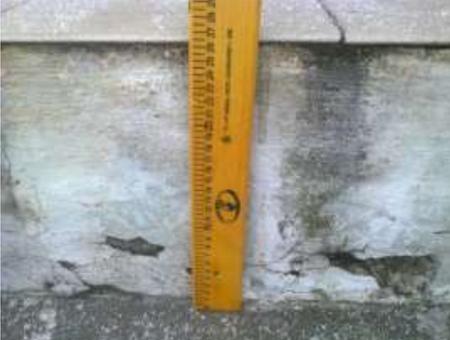
59.13330.2012
	Нескользкое покрытие		наличие	имеется	Все категории		П. 5.1.3. СП 59.13330.2012
	Навес		наличие	имеется	Все категории		П. 5.1.3 СП 59.13330. 2012
2	Лестница к входной площадке						
	Ширина марша лестниц	см	не менее 135	250	О,С		П.4.1.12. СП 59.13330.2012
	Высота ступени	см	от 12 до 15	27	О,С

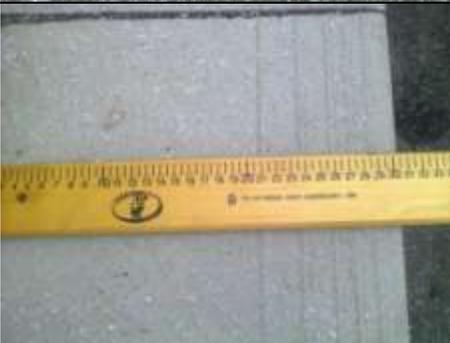
П. 4.1.12 СП 59.13330. 2012
	Ширина проступи	см	от 35 до 40	30	О,С

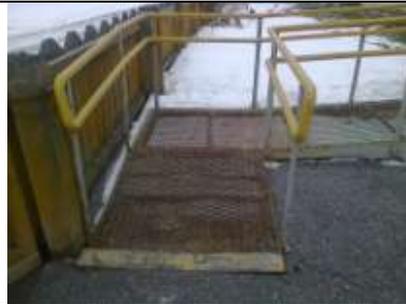
59.13330.2012
- высота поручней	см	Допустимо 85-92	-	О,С		П.6.16. СП 118.13330.2012
- завершающие части поручней	см	Не менее 30	-	О,С		П. 5.3.3. ГОСТ Р 51261
Пандус		наличие	имеется			
Ширина пандуса	см	Не менее 100	95	К

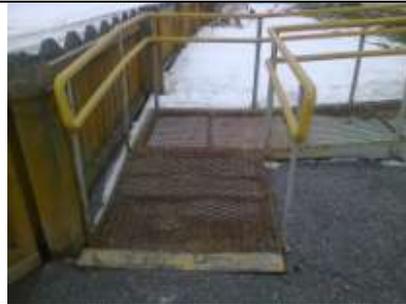
П.4.1.14.4.1.14 СП 59.13330.2012
Параметры пандуса: Длина марша пандуса Уклон пандуса	см	Не более 900 Не круче 1:20 (5%)	150	К		П.4.1.14 СП 59.13330. 2012
Площадка на горизонтальном участке пандуса	см	Не менее 150x150	-	К

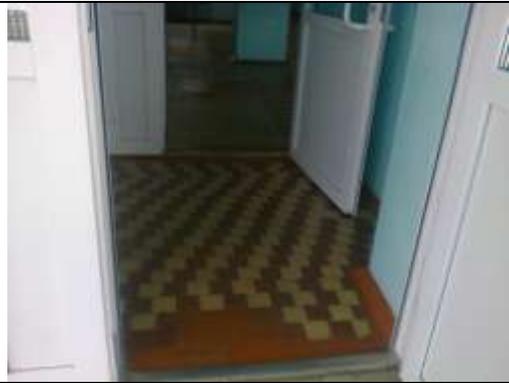
Тамбур					
	Габариты: глубина x ширина	см	Не менее 230x150 При реконструкции допустимо от 150 до 180x200	237x237	К

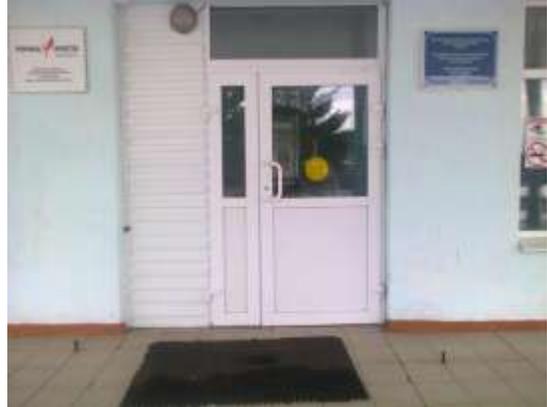
П.5.1.7.СП\P 59.13330.2012
	Двери 1: распашные (Р), автоматические раздвижные (А)			распашные

-ширина дверного проема в свету	см	Не менее 120	Входная дверь – 132 (одна створка 90)	К	П.5.1.4.СП 59.13330.2012
	- высота порога	см	Не более 1,4	2	К,О,С	П.5.1.4.СП 59.13330.2012
	Яркая контрастная маркировка на прозрачных полотнах дверей (в виде круга, квадрата)		наличие	имеется	С	П.5.1.5.СП 59.13330.2012
	Размер маркировки	см	На менее 10 x 20	имеется	С	П.5.1.5.СП 59.13330.2012
	Расположение маркировки на полотне двери	см	Не ниже 120 Не выше 150 от земли	120	С	П.5.1.5.СП 59.13330.2012

дверью)							
	Дверь (входная)	есть			Отсутствует информация об учреждении, дублированная рельефно - точечным шрифтом Брайля, звуковой маяк на входе для посетителей с нарушениями зрения	К,О,С	Оснастить входную дверь табличкой с информацией об учреждении, дублированной рельефно-точечным шрифтом Брайля, звуковым маяком в качестве ориентира на входе для посетителей с нарушениями зрения	Приобретение и установка оборудования, организационные мероприятия
	Тамбур	есть			соответствует

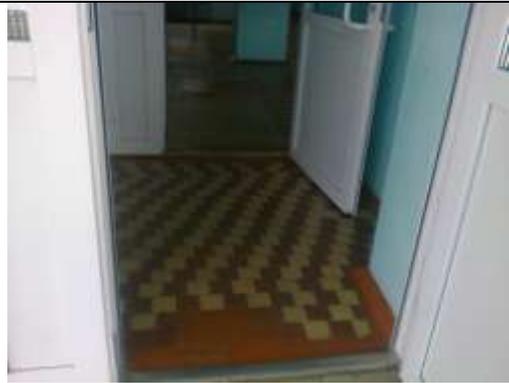
Двери 2: распашные (Р), автоматические раздвижные (В)			распашные

- ширина дверного проема в свету	см	Не менее 120	Входная дверь -132 (одна створка -90)	К		П.5.1.4. СП 59.13330. 2012
	- высота порога	см	Не более 1,4	2	К,О,С		П.5.1.4.СП 59.13330.2012
	Яркая контрастная маркировка на прозрачных полотнах дверей (в виде круга, квадрата)		наличие	имеется	С		П.5.1.5.СП 59.13330.2012
	Размер маркировки	см	Не менее 10x20	соответствует	С		П.5.1.5.СП 59.13330.2012
	Расположение маркировки на полотне двери	см	Не ниже 120 Не выше 150 от земли	120	С		П.5.1.5.СП 59.13330.2012

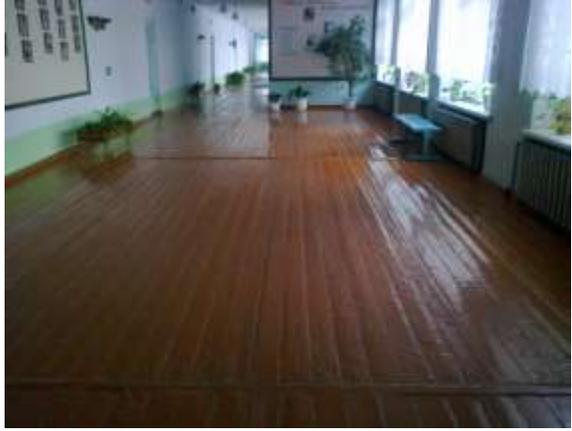
№ п/п	Наименование элементов объекта	Единицы измерения	Установленный норматив доступности	Фактическая величина	Доступность для категорий МГН	фото	Ссылка на пункт нормативного документа
1	2	3	4	5	6	7	8
	Холлы						
	Ширина пути движения кресла-коляски: В одном направлении При встречном движении	см	Не менее 150 Не менее 180	300 370 300	К

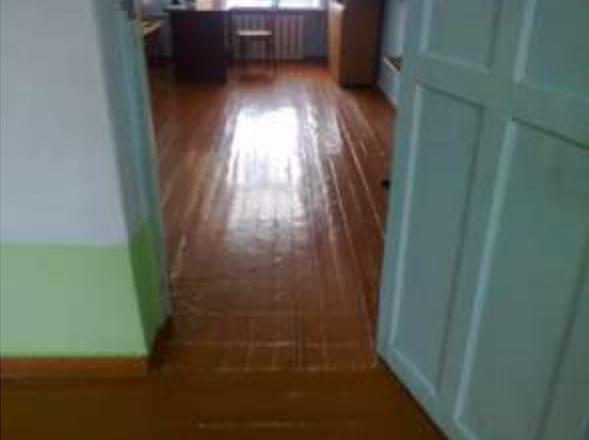
Ширина прохода в помещении с оборудованием и мебелью	см	Не менее 120	120	К,О,С

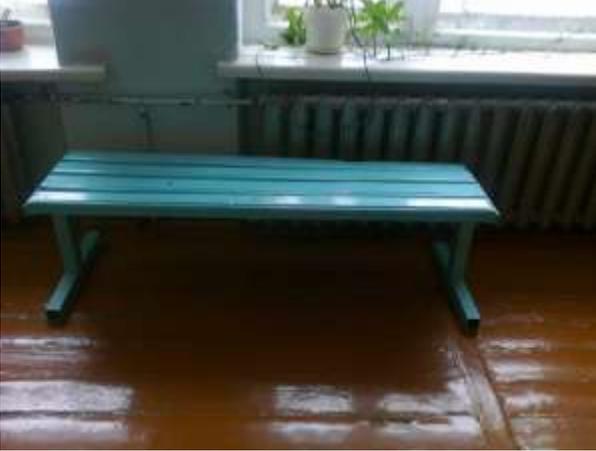
П.5.2.2. СП 59.13330.2012
Место отдыха и ожидания (не менее 2-3 на каждом этаже)		наличие	имеется	К,О

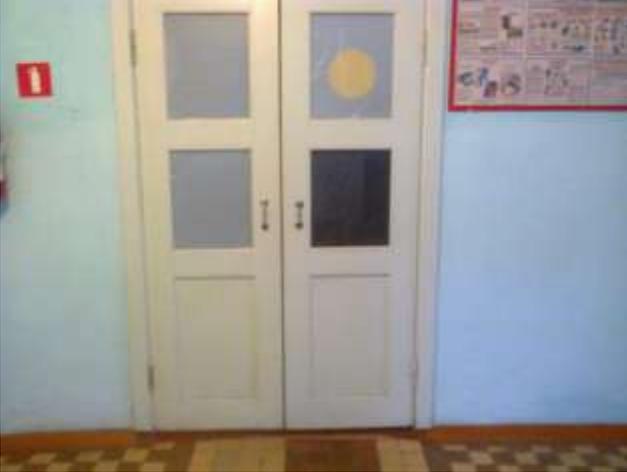
Ширина дверных и открытых проемов в стене и выходов на лестничную клетку	см	Не менее 90	126	К,О,С

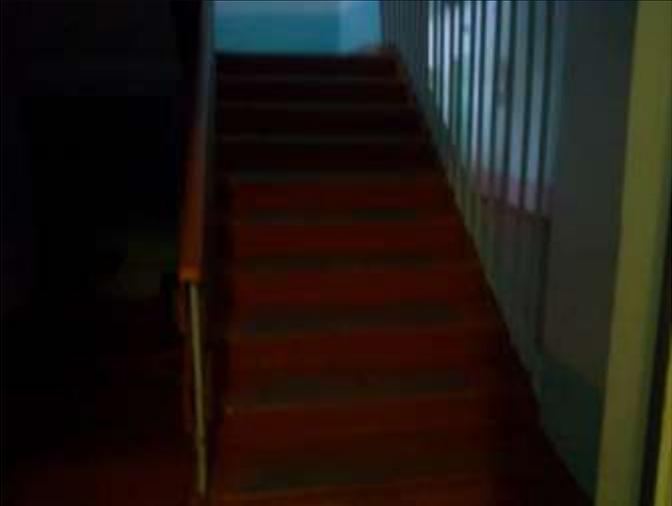
П.5.2.4 СП 59.13330.2012
Лестницы						
Ширина лестничного марша: Для лестниц зданий с числом пребывающих на смежных этажах более 200 чел. Для лестниц остальных зданий, не связанных с пребыванием посетителей; Для лестниц, ведущих в помещение с числом пребывающих до 5 чел.	см		136 Не менее 135 Не менее 120 Не менее 90	О,С

П.6.9. СП 118.13330.2012
Нескользкое покрытие		наличие	отсутствует	О,С		П.5.2.9.СП 13330.2012
Рельефные (тактильные) и/или контрастно окрашенные участки пола на путях движения перед дверными проемами, входами на лестницы, поворотами (на расстоянии)	см	За 60 до лестниц, дверей, поворотов	отсутствует	С		П.5.2.3. СП 59.113330.2012

3.2	Лестницы (внутри здания)	есть			Отсутствует рельефная (тактильная) полоса перед лестничным маршем, отсутствует яркая контрастная маркировка первой и последней ступени	К,О,С	Установить рельефную (тактильную) полосу перед и в завершении лестничного марша, нанести яркую контрастную маркировку первой и последней ступени	Текущий ремонт
